Dénomination de l'édifice :
Château

Localisation :
Nouvelle-Aquitaine ; Pyrénées-Atlantiques (64) ; Saint-Pée-sur-Nivelle

Château dit "des Sorcières" - (XV^e -XVII^e s.)

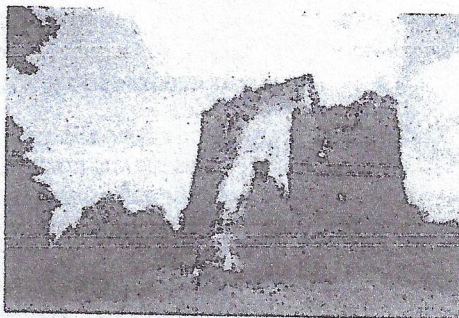
Château dit des "Sorciers"

Description : L'ancien château se présente comme un haut bâtiment rectangulaire très délabré (de 15 x 7 mètres) sur quatre niveaux. Il est isolé par une clôture à laquelle s'ajoutent des broussailles impénétrables qui le rendent inaccessible. Il est vrai que son état de ruine peut faire craindre à tout moment des chutes de pierres.

endroits, en appareil régulier. Les murs paraissent épais de 1,5 à 2 m. Des ouvertures diverses, larges ou étroites (archères) ponctuent les façades, avec quelques fenêtres à meneaux encore préservées. Une ouverture en arcade légèrement ogivale et à grands claveaux de calcaire bleuté se situe au Sud.

Une ligne de reprise est parfaitement visible sur la paroi de la bâtisse, au Sud et à l'Est, à la partie supérieure. L'ancien crénelage de la maison forte a été comblé et ultérieurement surmonté d'un étage et, sans doute, d'un toit. Mais, ce sont des moellons du même calcaire liasique qui ont été utilisés pour cet aménagement surmontant la belle ordonnance antérieure des pierres de taille.
